# WATER LAB

## INVESTIGACIÓN DE CALIDAD DE AGUA EN LAGO COCIBOLCA

ÁREA DE INFLUENCIA CIUDAD DE GRANADA

POR PLANTING CHANGE FOUNDATION

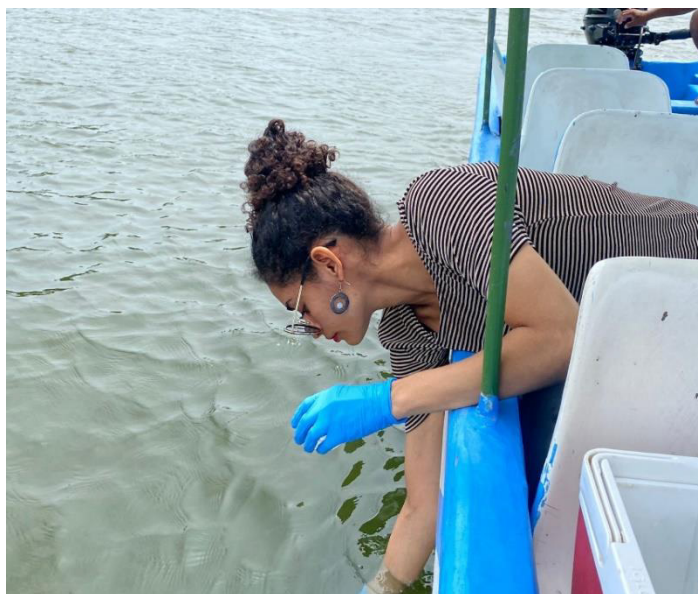
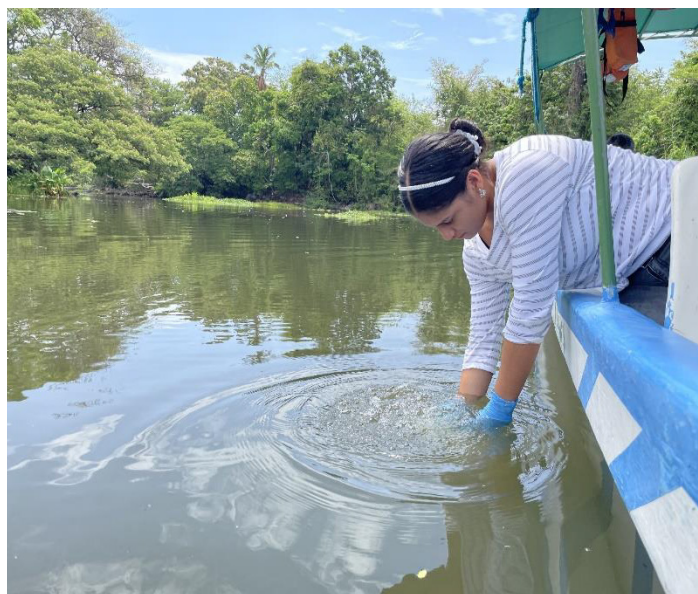
**Foto 1 y 2. Toma de muestras**

La selección de los puntos se realizó mediante un muestreo aleatorio simple, la colecta de las muestras se realizó en viajes de campo todos los martes de cada semana entre las 8:00 am y las 11:00 am. Con dos frascos de rosca previamente esterilizados en la autoclave. Por cada gira de campo se realizó un muestreo donde se recolectaron dos muestras, ya que el laboratorio actualmente solo cuenta con la capacidad para analizar dos muestras a la vez, para cada muestra se llenó una ficha informativa (ver apartado anexos donde se muestra esta información detallada en la cadena de custodia). Se marcaron las coordenadas de cada uno de los puntos de colecta.

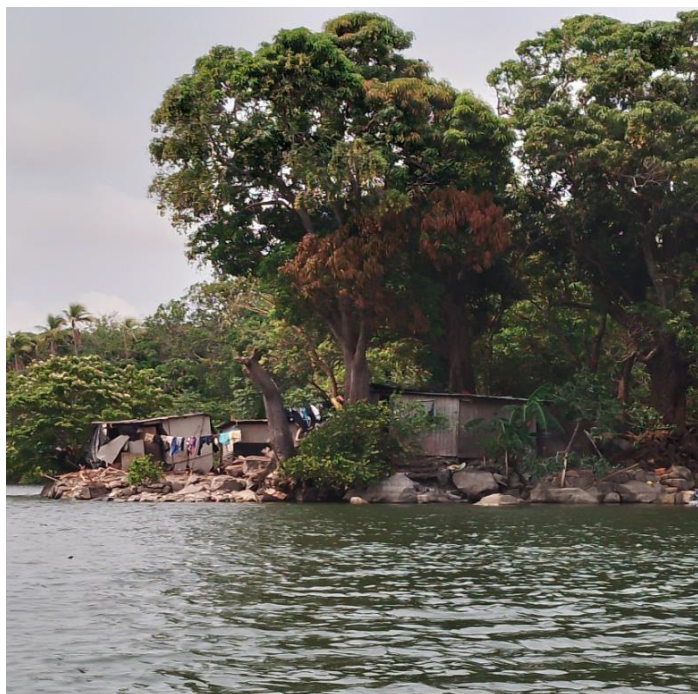
**Foto 4. Desagüe directamente en el Lago Cocibolca**

Otro factor que afecta son los asentamientos urbanos costeros quienes utilizan las costas del Lago como receptores de desechos sólidos y líquidos tanto de origen domiciliario como industrial. Un caso muy grave es la descarga de las aguas negras provenientes de la ciudad de Granada y las aguas residuales de las diversas industrias asentadas en esa ciudad. Moyogalpa, Altagracia, San Jorge y otros asentamientos siguen los mismos pasos de Granada (Montenegro, 1994).

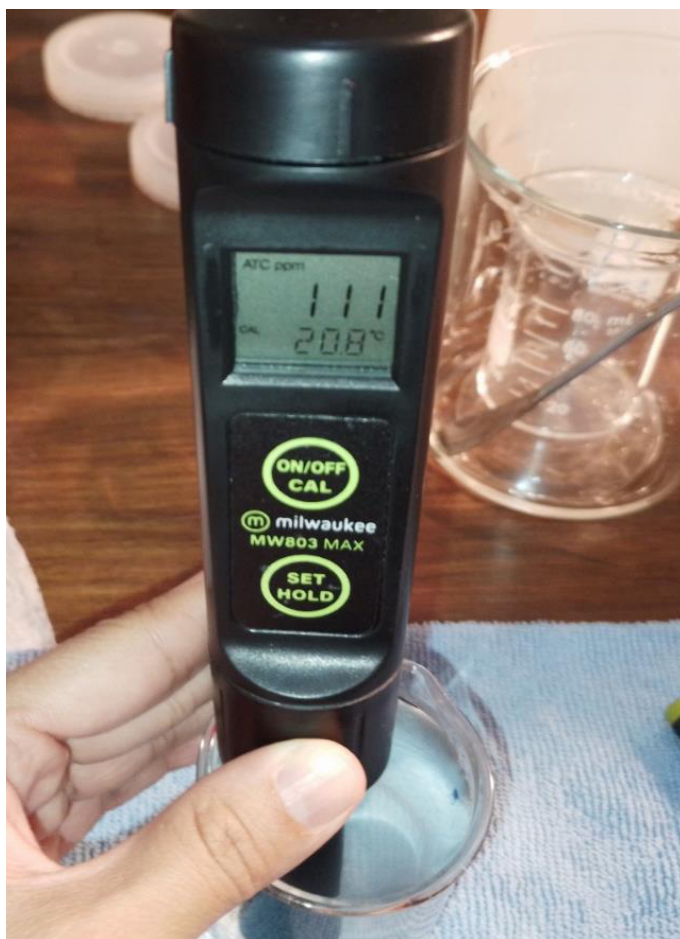
Foto 6. Multiparamétrico

Los únicos parámetros físico-químicos que se analizaron se midieron con una herramienta multiparamétrica, Milwaukee MW803 MAX que permite medir conductividad eléctrica, sólidos totales disueltos, pH y temperatura.
